**Inventariserend Veldonderzoek (onderwaterfase verkennend)
Vismigratierivier, Kornwerderzand**

Periplus Archeomare rapport 17A004-04

Inventariserend veldonderzoek (onderwaterfase verkennend)
Vismigratierivier Kornwerderzand, IJsselmeer

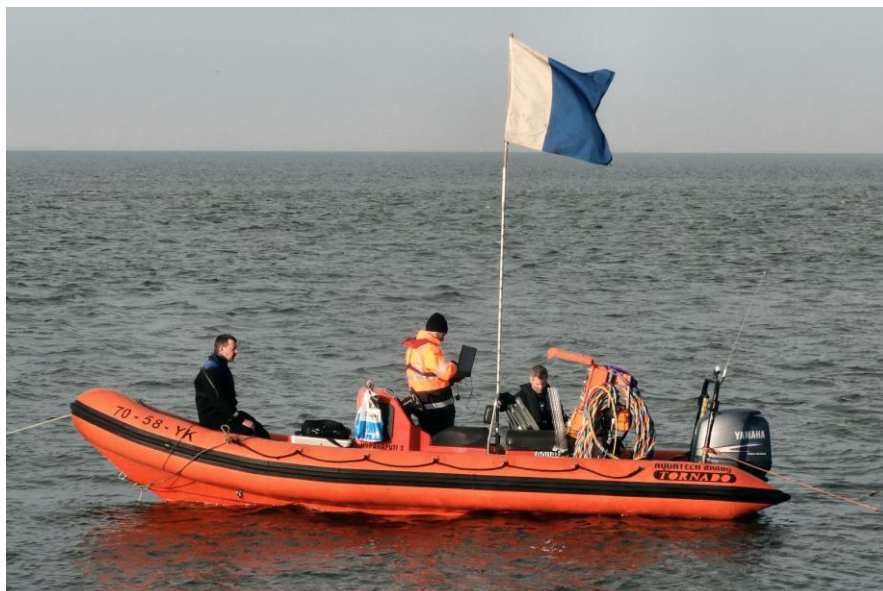
Voor het onderzoek is de Zodiac 'Hypakaputi 2' ingezet. Dit vaartuig is speciaal uitgerust voor duikonderzoek.

Afbeelding 2. De zodiac 'Hypakaputi 2' als duikplatform

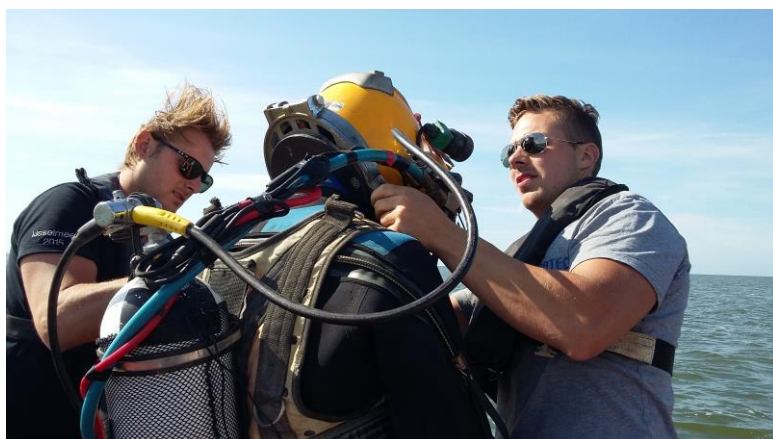
Het duikteam bestond uit drie duikers, waarvan één persoon fungeerde als duikploegleider en één persoon als reserveduiker. Voor het onderzoek waren de duikers uitgerust met *Surface Supply Equipment* (SSE), communicatie en verlichting. Via deze verbinding kon de duiker worden aangestuurd door de duikploegleider.

Afbeelding 3. Voorbereiding voor het duikwerk.

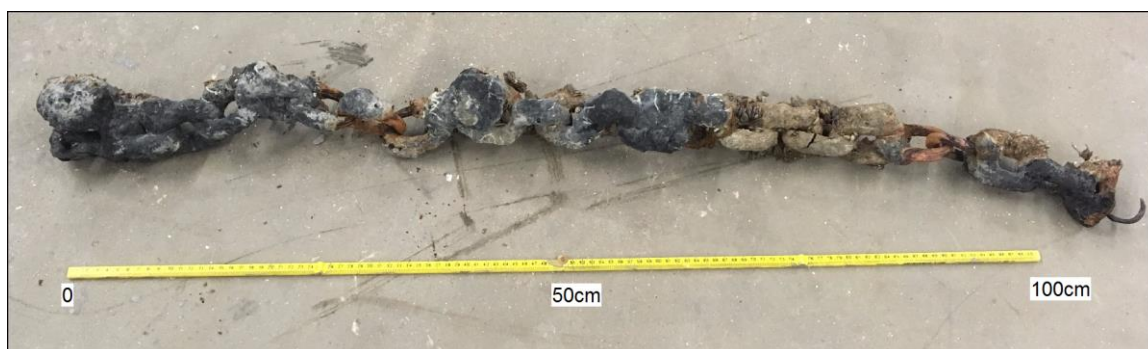
Afbeelding 5. Een van de kettingdelen

De waterbodem op de locatie bestaat uit een redelijk zachte zandbodem met daarop een dunne (2cm) laag slib. Op verschillende locaties liggen mosseltjes. Op de vermoedelijke wraklocatie zijn lange stukken sterk begroeide ketting aangetroffen. Deze stukken ketting met een totale lengte van meer dan 15 meter lagen achter elkaar in een noord-zuidelijke richting. Naar het noorden toe boog de ketting af naar het westen.

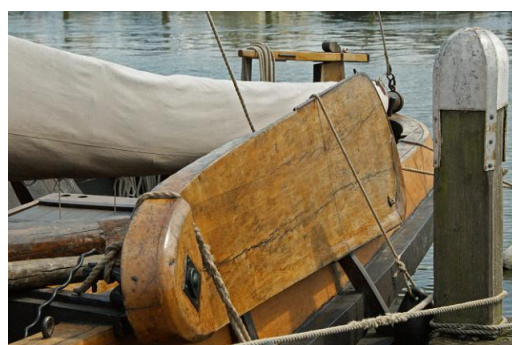
Afbeelding 6. Schets (links) en een voorbeeld van een zijwaard op een botter in Spakenburg

Aan de zuidkant hield de ketting op bij een taps toelopende plaatstructuur van 2,5 bij 1,4 meter met een dikte van 8cm. De plaat ligt vlak op de bodem, is begroeid met mosselen, bevat metaal en is sterk gecorrodeerd. Deze plaat is geïnterpreteerd als een houten zijwaard met metaalbeslag. Vermoedelijk vormde de ketting een onderdeel van het ophangstelsel van het zwaard, en zijn deze verloren. Gezien de sterke verwerking en corrosie van de ketting liggen deze resten er al tientallen jaren.

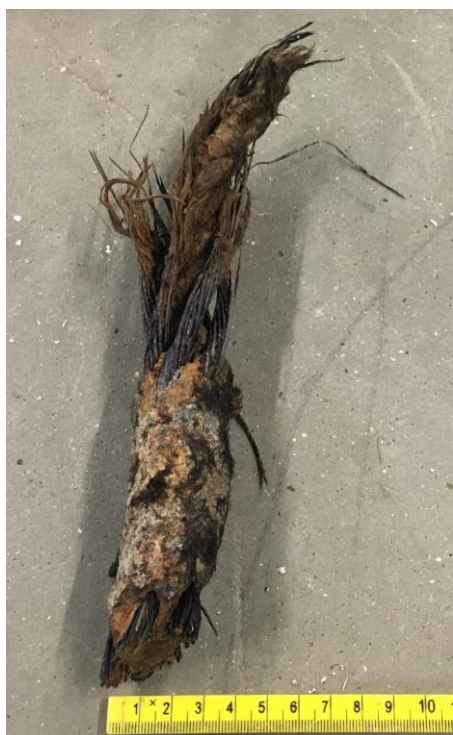
Afbeelding 8. Een stuk van de staalkabel op locatie 23.

Een extra duikinspectie is uitgevoerd op een tweede locatie (sonar contact 23), ongeveer 100 meter ten noorden. De structuur die hier ligt was eerder geïnterpreteerd als een losse kabel. Dit bleek inderdaad het geval te zijn, op de locatie ligt een gedraaide staalkabel met een lengte van meer dan 20 meter die naar het noorden toe in de bodem verdwijnt.
