**Vismigratierivier Kornwerderzand
Inventariserend Veldonderzoek (opwaterfase)**

Periplus Archeomare rapport nr. 17A004-01

Document Controle	
Revisie	2.0 (definitief)
Datum	16 juni 2017
Periplus Archeomare Referentie	17A004-01
Klant (Project) Referentie	Vismigratierivier Kornwerderzand

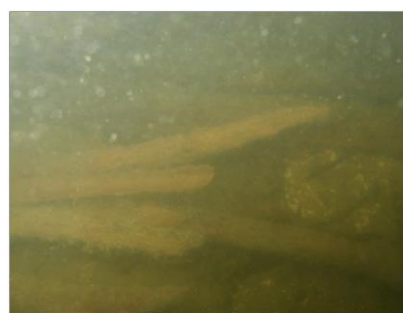
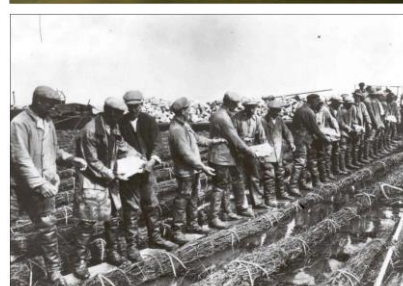
Eén van de contacten (nr 7) is destijds nader onderzocht door middel van een duikinspectie.

Aan geen van de contacten was een archeologische verwachting toegekend. Wel kunnen ook hier de stenen baggerobstakels vormen.

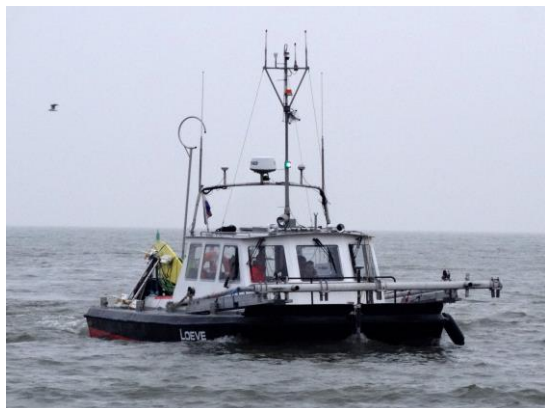
Afbeelding 7. Meetvaartuig 'Loeve'

De veldopnamen zijn uitgevoerd op dinsdag 21 en woensdag 22 mei 2017 met het meetvaartuig 'Loeve' van DEEP B.V. uit Amsterdam.

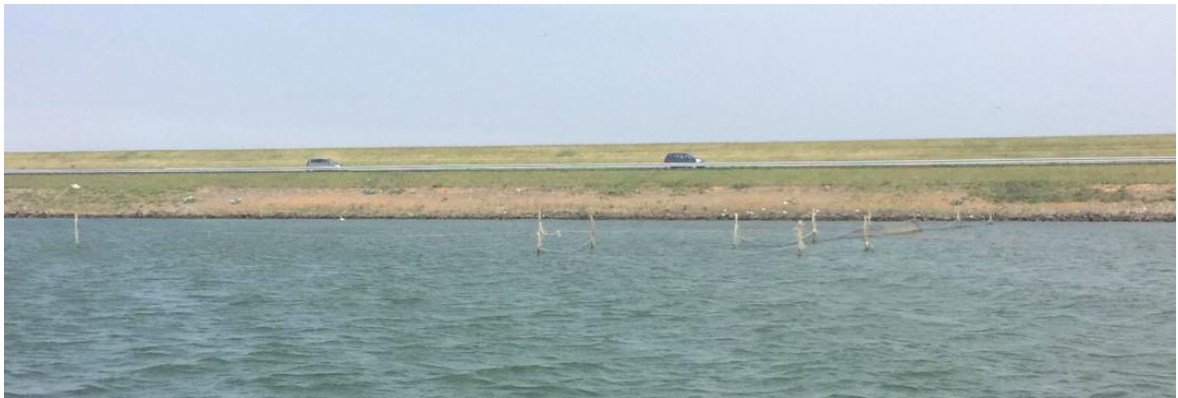
Afbeelding 8. Fuiken in het onderzoeksgebied langs de Afsluitdijk

Aan de IJsselmeerzijde staan op meerdere locaties fuiken langs de dijk. Hierdoor was het niet mogelijk om op deze locaties gebiedsdekkende opnamen uit te voeren. In totaal is ongeveer 0,3 hectare waterbodem niet onderzocht.

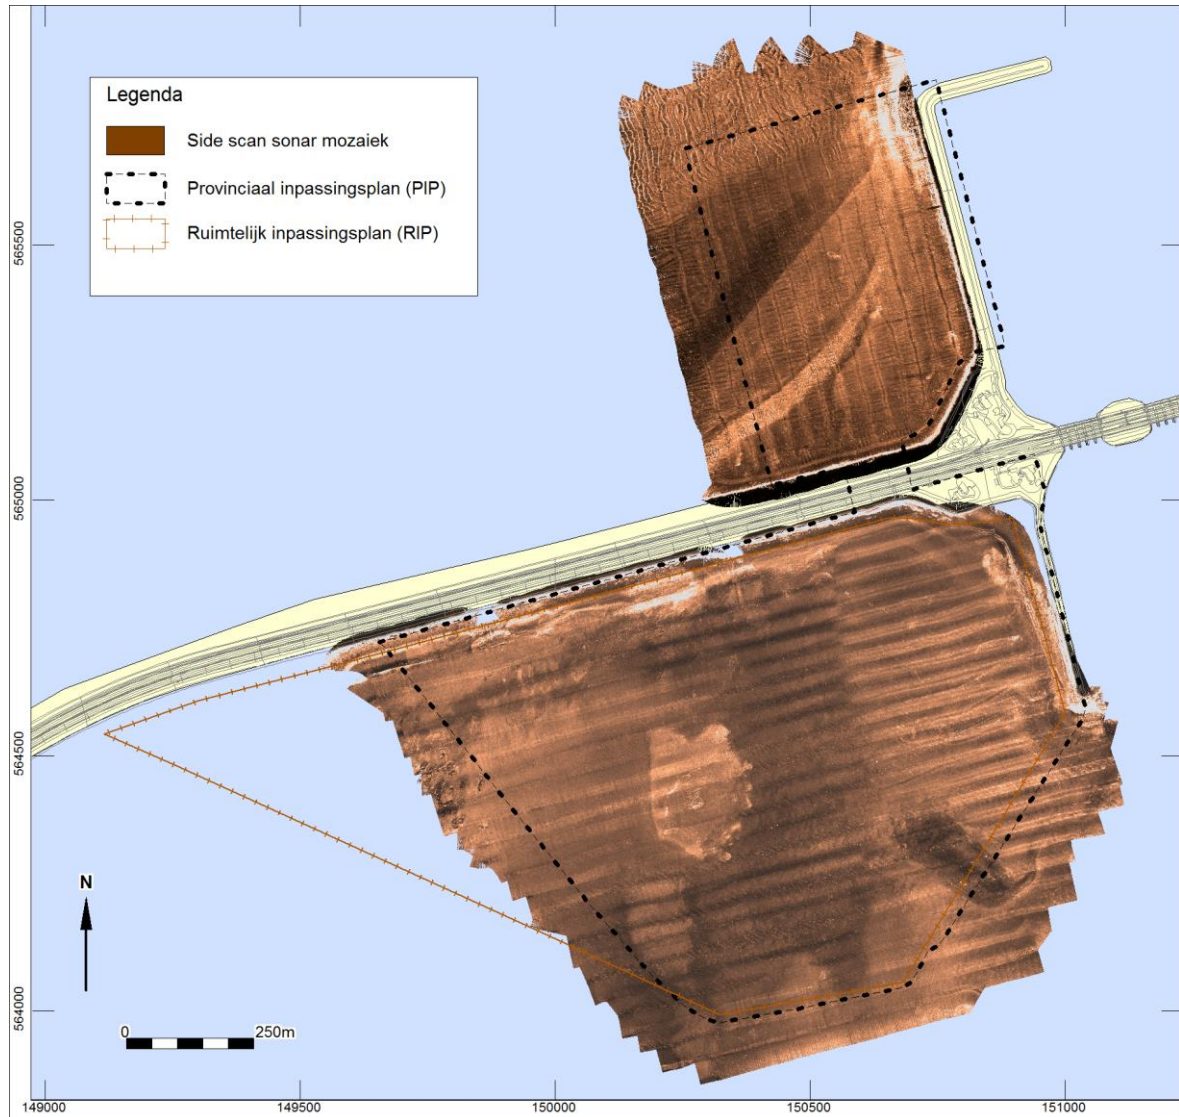
Afbeelding 9. Side scan sonar mozaïek van het onderzoeksgebied

Onderstaande afbeelding toont het samengestelde *side scan sonar* mozaïek van onderzoeksgebied.

In het beeld is een duidelijke afwisseling te zien van donkere gebieden (zwakke akoestische reflectie) en lichtere gebieden (sterke akoestische reflectie). Deze verschillen worden veroorzaakt door verschillen in bodemsamenstelling. De lichte gebieden bestaan uit zand, de donkere gebieden zijn meer kleiig. Dit wordt bevestigd door de geologische atlas van het IJsselmeergebied. Deze atlas stelt dat de waterbodem op deze locatie in het IJsselmeer bestaat uit een afwisseling van zandige klei en middelfijn zand.¹¹

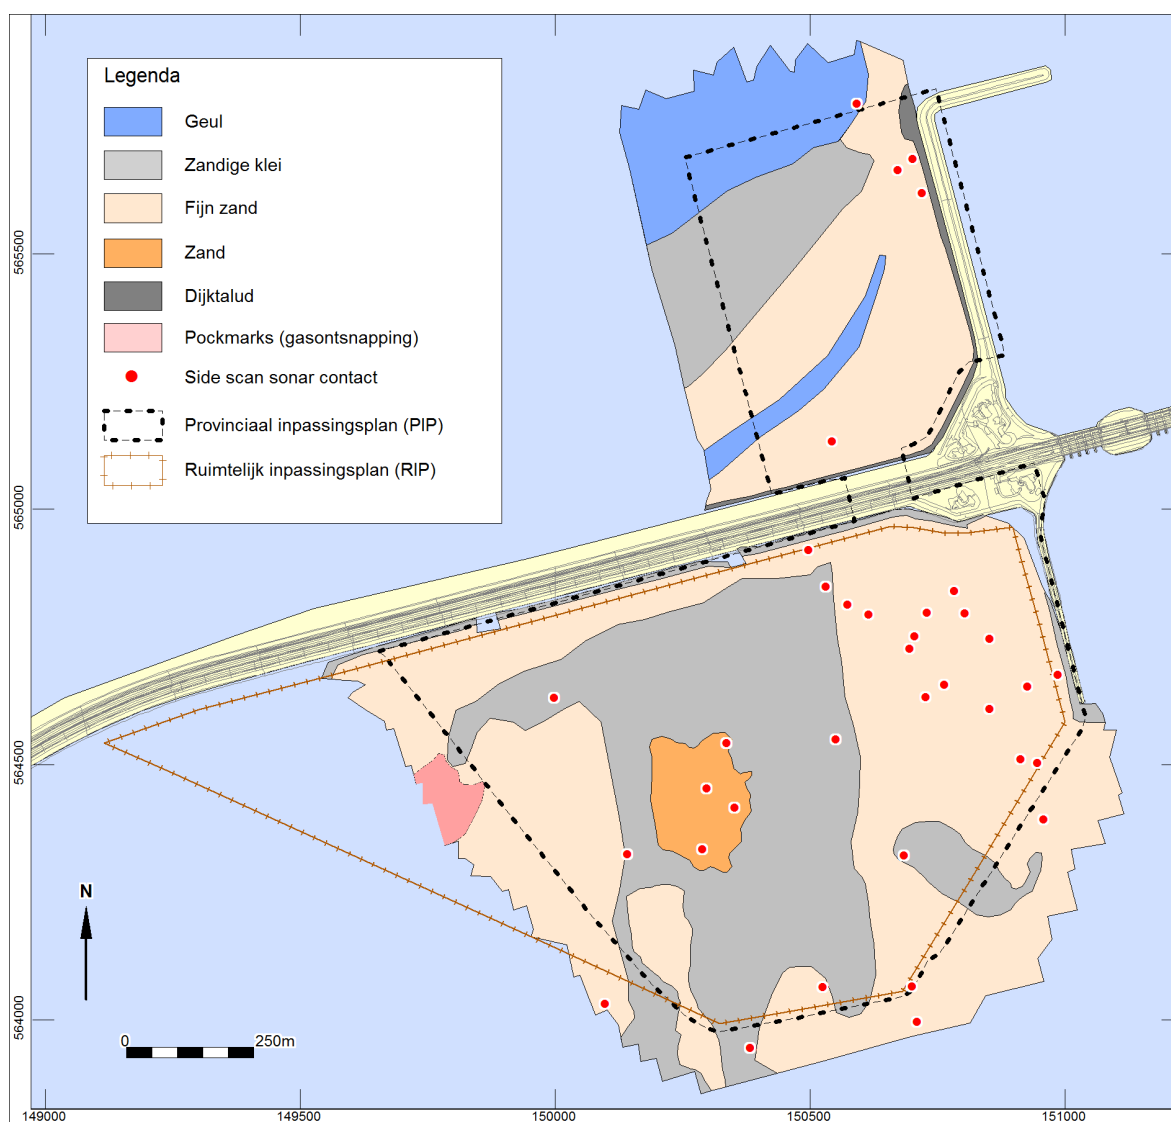
Afbeelding 11. Interpretatie van de sonardata

De volgende afbeelding toont de interpretatie van het *side scan sonar* mozaïek.
